FREDESBORG
KOMMUNE

Kortlægning af kulturmiljøer

13: Jellerød Parkvej

Identifikation

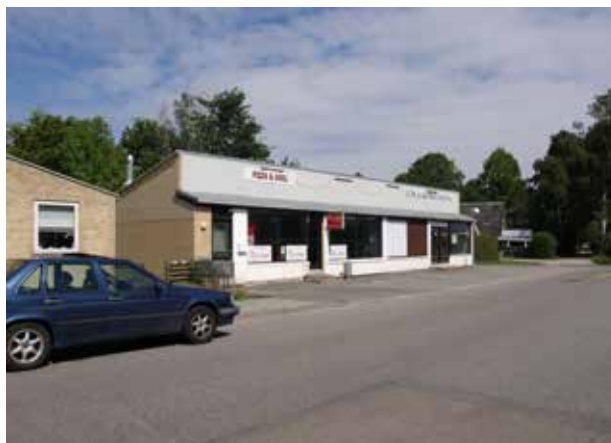
Butiksbygningen i den nordlige ende af Jellerød Parkvej.

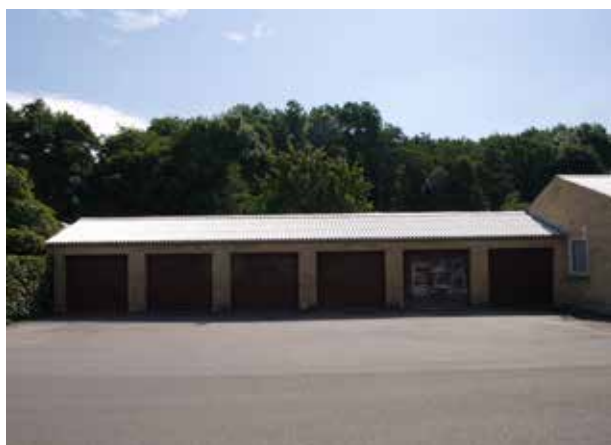
Garager ved det nordlige torv.

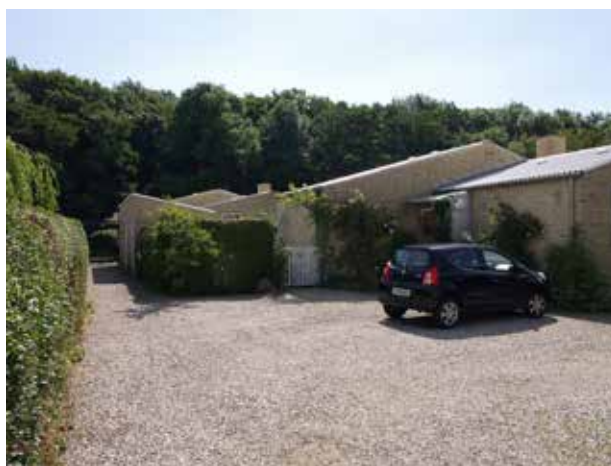
Bebyggelsen langs Jellerød Parkvej er opført således, at to til tre boliger samtidigt har adgang til Jellerød Parkvej via en fælles indkørsel. I indkørslerne er der mulighed for parkering og adgang til cykel- og redskabsskure. Husenes haver er dog lukkede og private.

De mindre grupper af boliger, som deler indkørsel, deler også adgang til redskabs- og cykelskure.

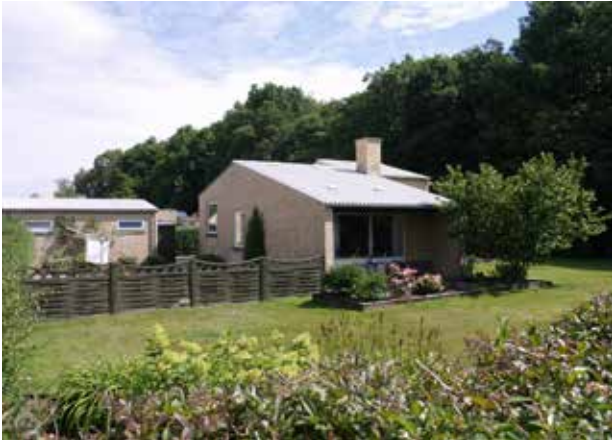
Boligerne i Jellerødparken har hver deres private have.

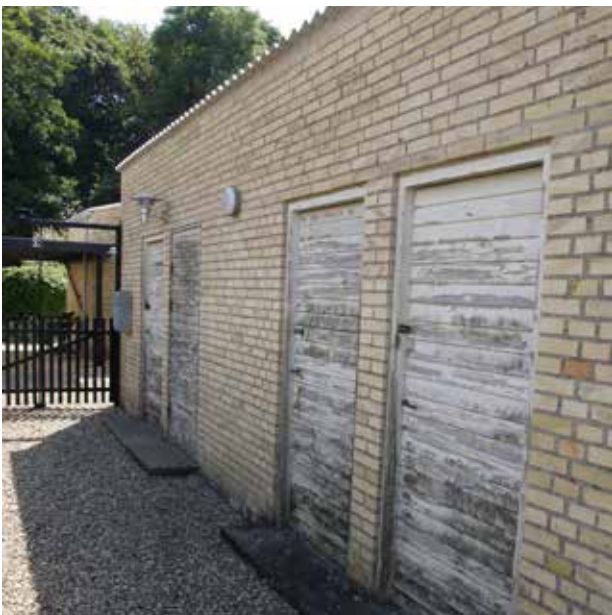
Manglende vedligehold og hærværk er allerede en udfordring i bebyggelsen.

Dørene til redskabs- og cykelskure har afskallet maling, hvilket indikerer behov for almindelig vedligeholdelse.

Bebyggelsen er fra 1950'erne og er dermed mere end 60 år gammel. Bebyggelsen vil derfor inden for den nærmeste fremtid skulle fornyes/renoveres. Det vil være afgørende for bebyggelsens helhed og kvalitet, at en sådan renovering, hvad enten det handler om energioptimering, klimasikring eller udskiftning af nedslidte bygningsdele, tager udgangspunkt i en bevaring af bebyggelsens helstøbte udtryk og arkitektur.

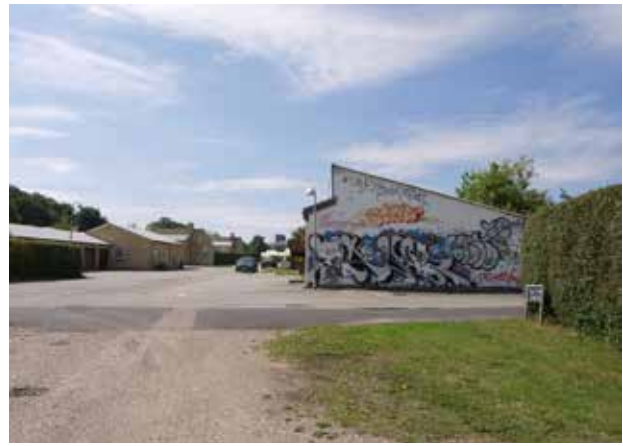
Gavlen på den gamle butik, som i dag indeholder et pizzeria, er malet med graffiti.

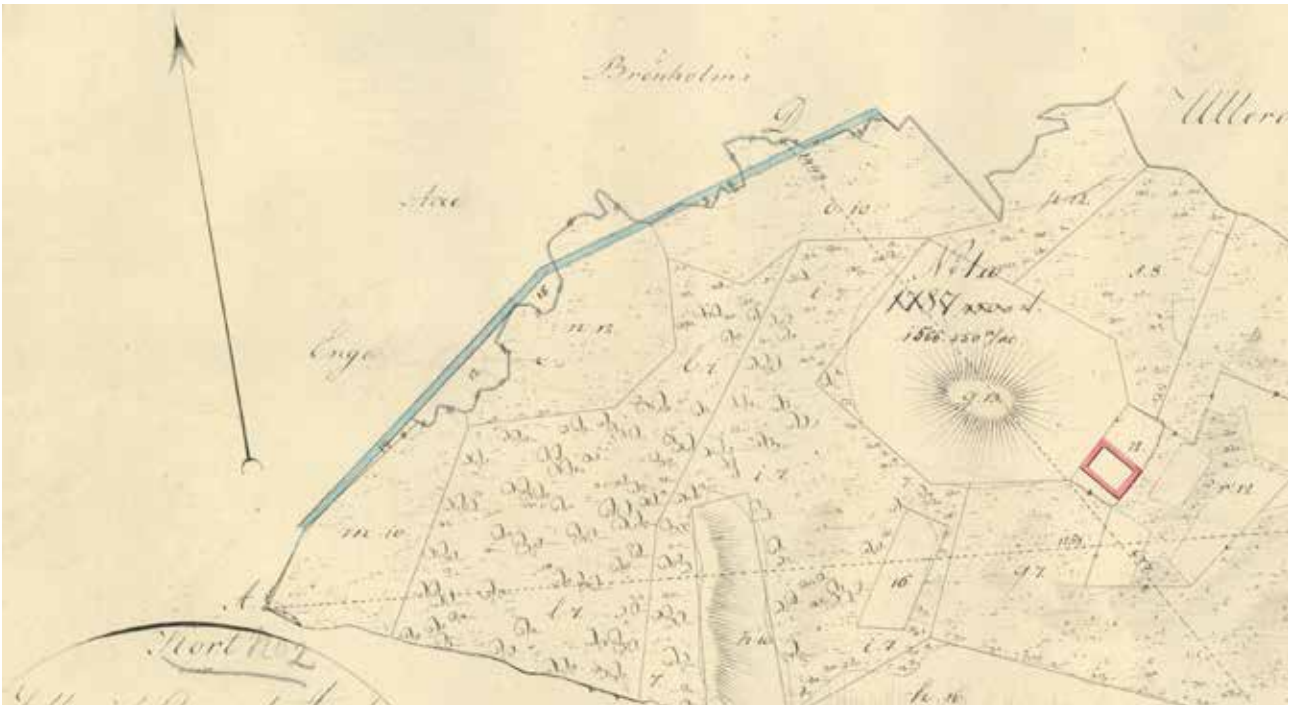
Ejerlaugskort: 1861-1878. Den vestlige del af Jellerød, Karlebo Ejerlaug før udstykning af Jellerød Parkvej. Kilde: Historiske kort, Geodastystrelsen.

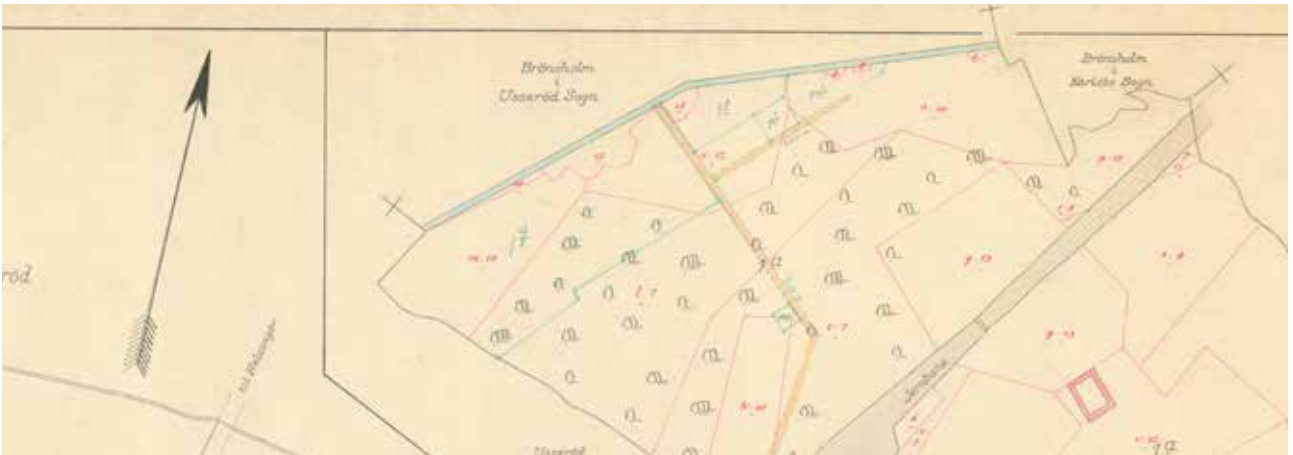
Ejerlaugskort: 1930. Den vestlige del af Jellerød, Karlebo ejerlaug efter udstykningen af Jellerød Parkvej, men før bebyggelsens opførelse. Kilde: Historiske kort, Geodastystrelsen.

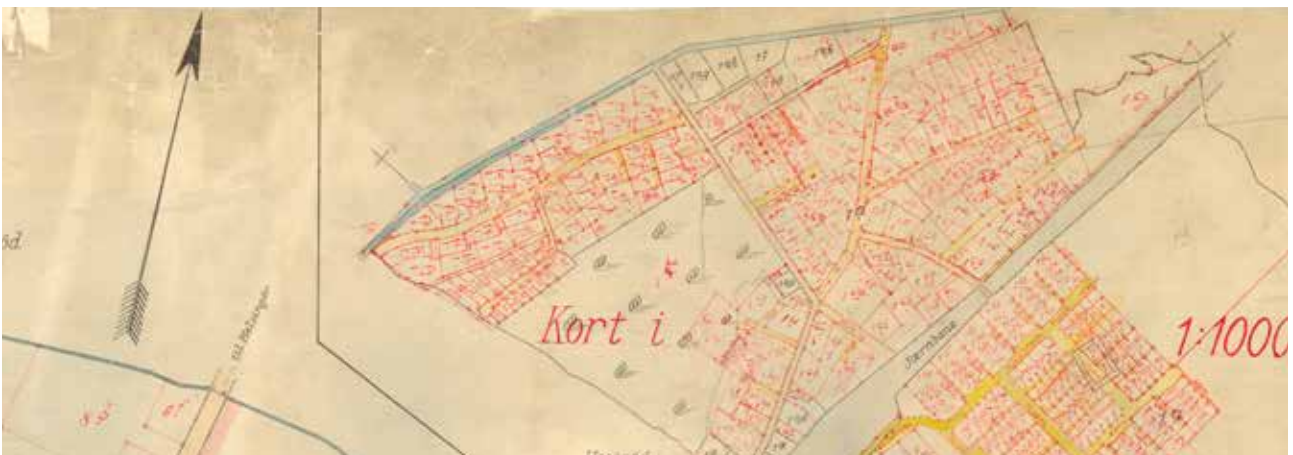
Ejerlaugskort: 1939-1977. Den vestlige del af Jellerød, Karlebo ejerlaug efter udstykningen. Jellerød Parkvej er opført 1953. Kilde: Historiske kort, Geodastystrelsen.

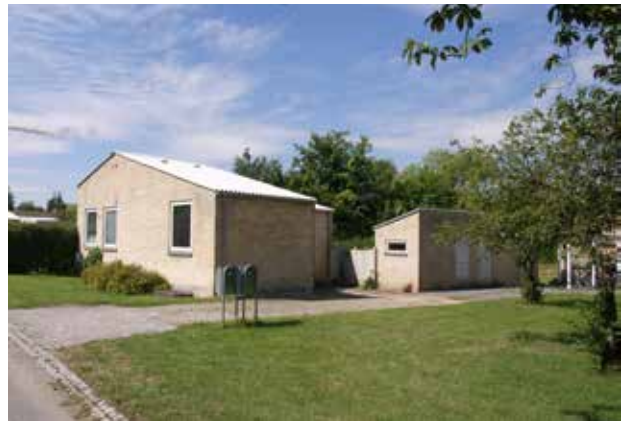
Bebyggelsen er holdt i samme enkle formsprog, om end husenes type er forskellig på øst- og vestsiden af Jellerød Parkvej. Her ses bebyggelse på vestsiden.

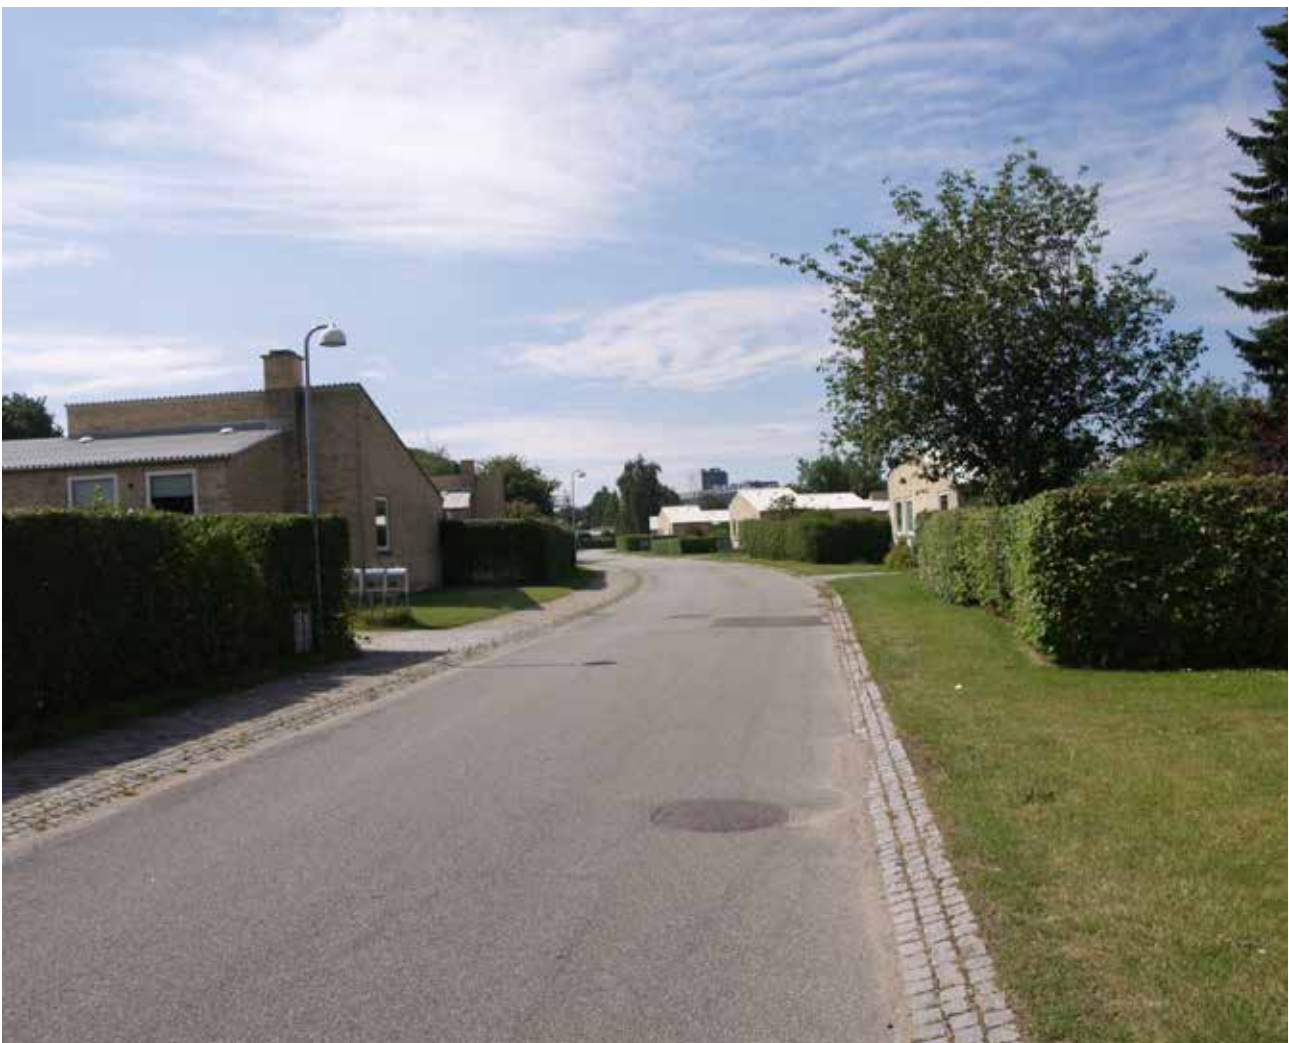
Jellerødparken set fra nord

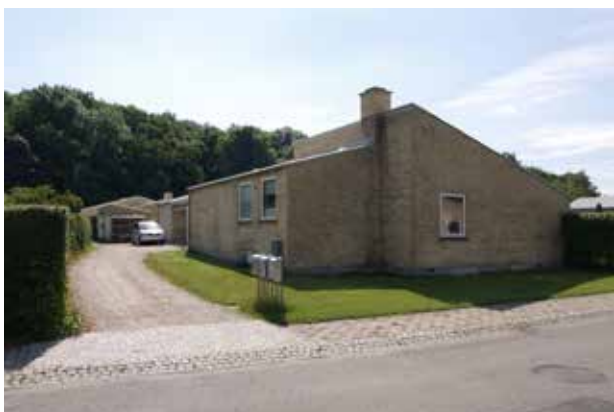
Hele bebyggelsen er opført år 1953 i gule teglsten. Taghældningen er omkring 15 grader og tagene har ingen udhæng. Vinduerne er i hvide rammer uden sprosser og antallet af vinduer mod de offentlige rum, som indkørsel og vejen, er holdt til et minimum. Bebyggelsen har klare funktionalistiske træk med sin minimale detaljeringsgrad, enkle facader og sammenstilling af bygningsvoluminer, der i forskellige kig gennem bebyggelsen bliver enkel men også med abstrakt brug af geometri.

Bebyggelse på østsiden af Jellerød Parkvej.

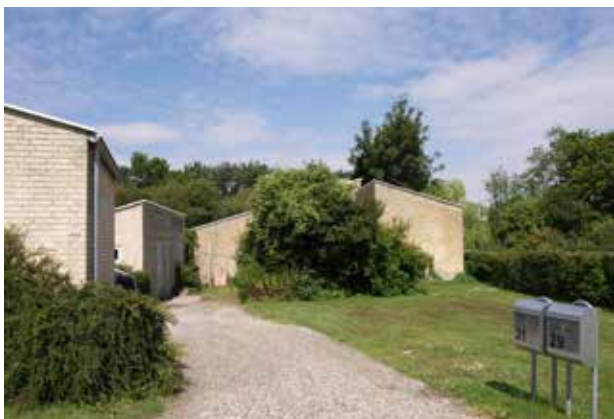
Husenes enkle men også abstrakte brug af geometri ved kig gennem bebyggelsen.

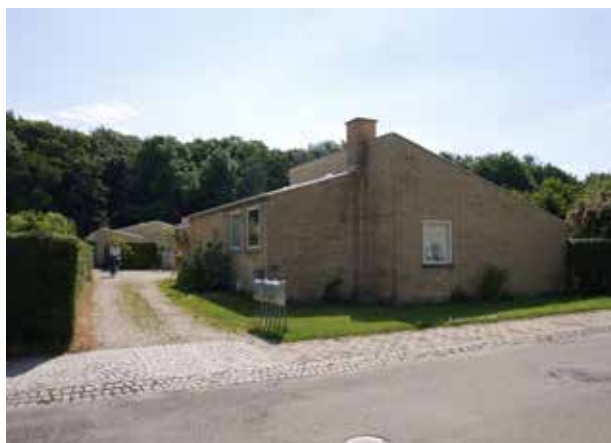
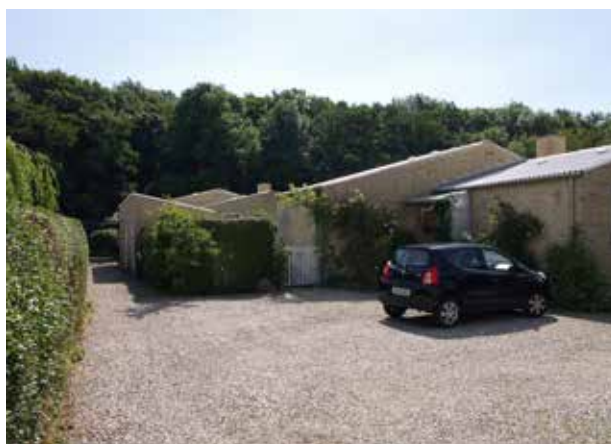
De enkelte indkørsler er udformet forskelligt, hvilket giver bebyggelsen og ankomsten til den enkelte bolig sin helt egen karakter.

Forskellighed i indkørslerne på østsiden af Jellerød Parkvej.
